## CONSOLIDAMENTO DELLA RUPE DEL CAPOLUOGO E PROTEZIONE STRUTTURE SOTTOSTANTI

## PROGETTO DEFINITIVO

STUDIO DI  
FATTIBILITA' AMBIENTALE

**A.5**

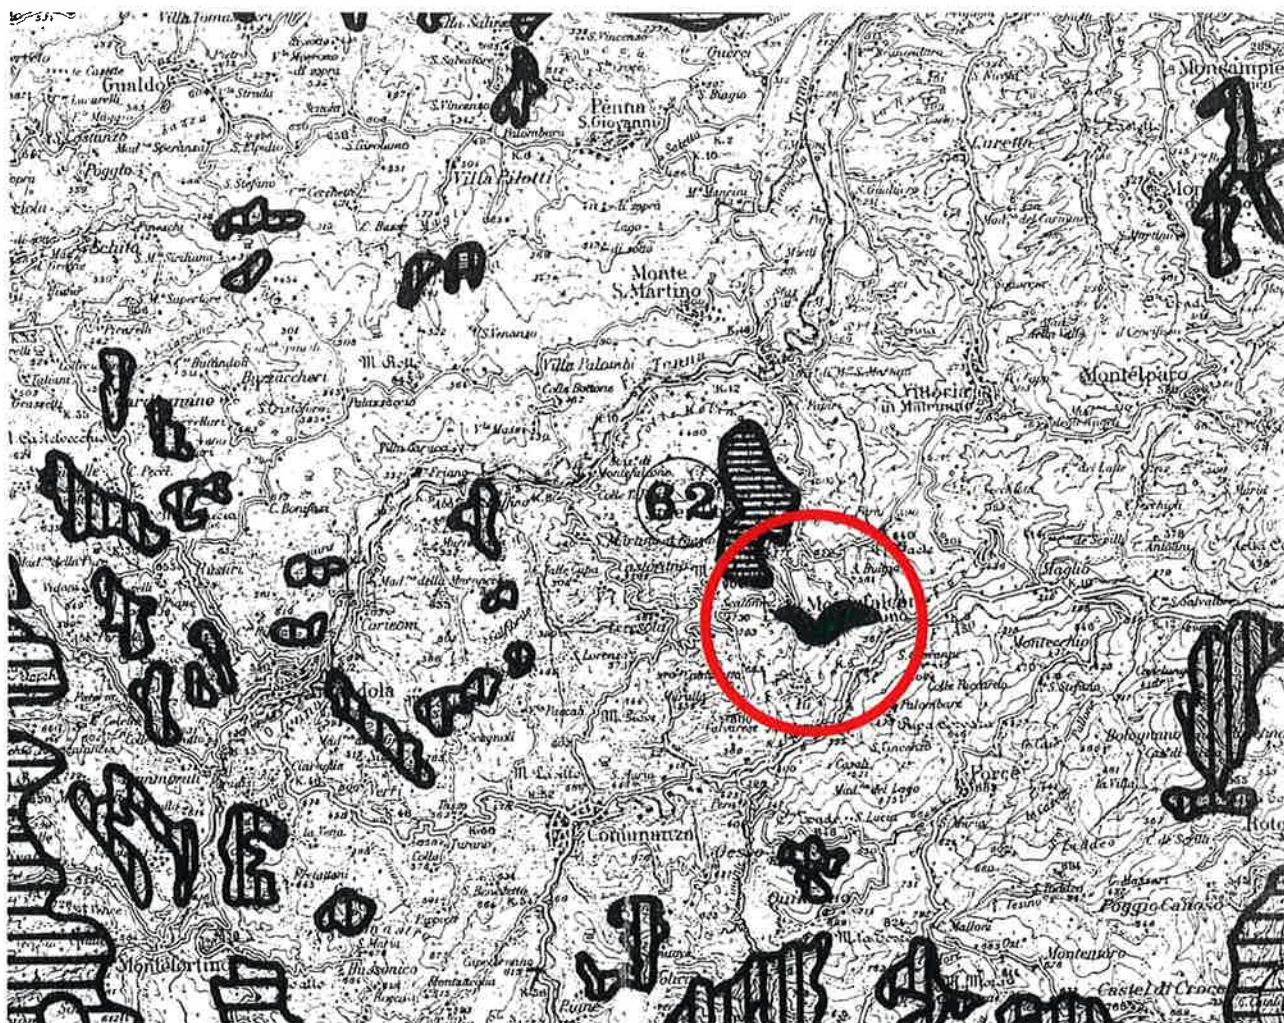
## Tav.5 – VALUTAZIONE QUALITATIVA DEL SOTTOSISTEMA BOTANICO - VEGETAZIONALE

L'area presa in esame ricade all'interno di un'area in cui sono presenti alti boschi e pascoli.

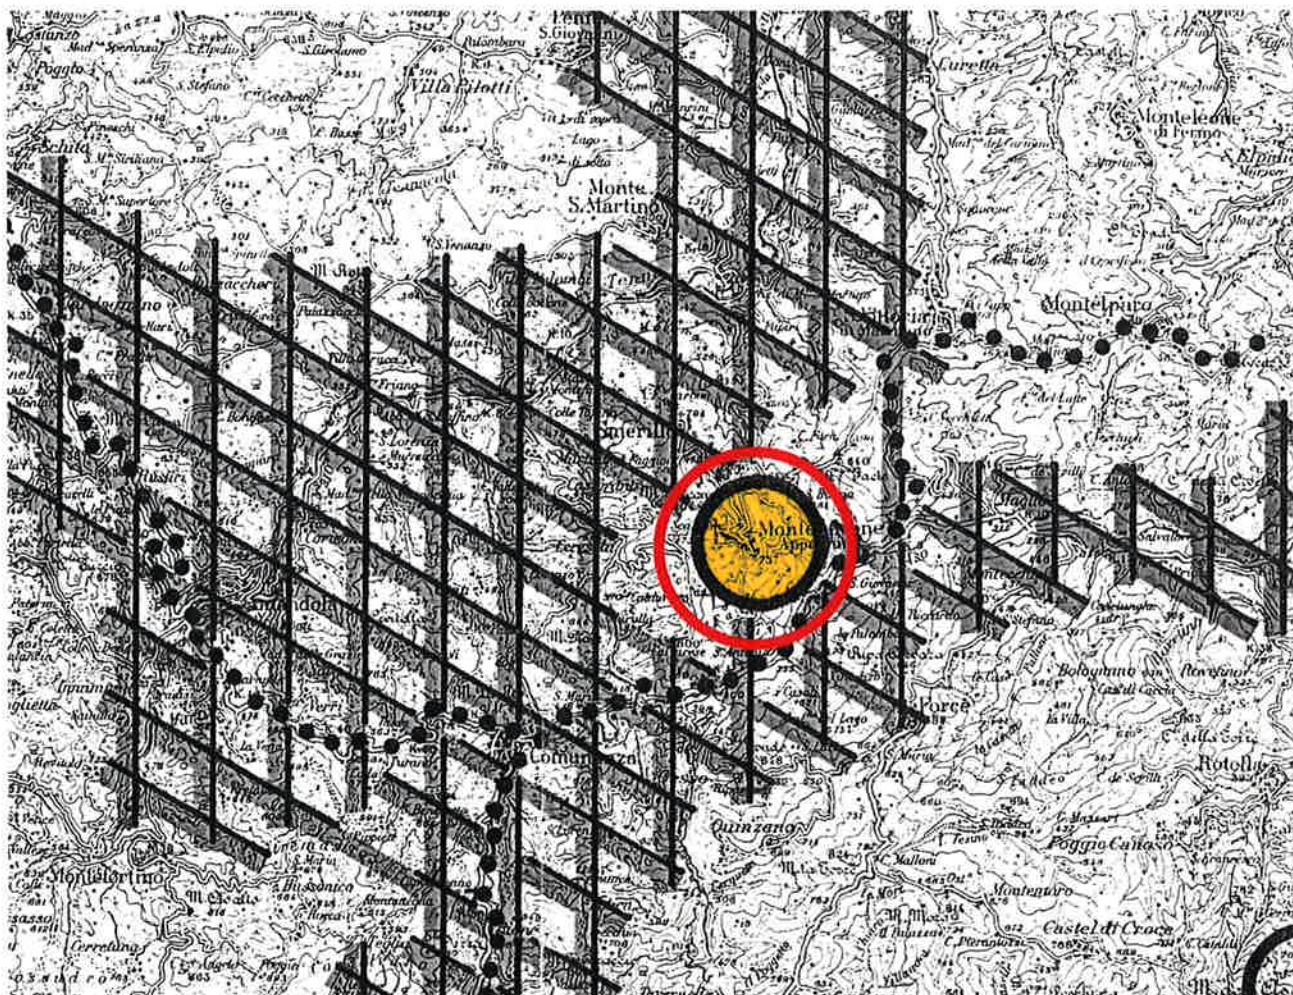
## Tav.7 – AMBITI DI ALTA PERCETTIVITA' VISUALE, STRADE E PUNTI PANORAMICI

Per quanto riguarda questo tematismo, la zona d'indagine è sottoposta al presente ambito di tutela Punti panoramici.
