COMUNE DI MONTEFALCONE APPENNINO

CONSOLIDAMENTO DELLA RUPE DEL CAPOLUOGO E PROTEZIONE STRUTTURE SOTTOSTANTI

PROGETTO DEFINITIVO

RELAZIONE GEOLOGICA-GEOTECNICA GEOSTRUTTURALE

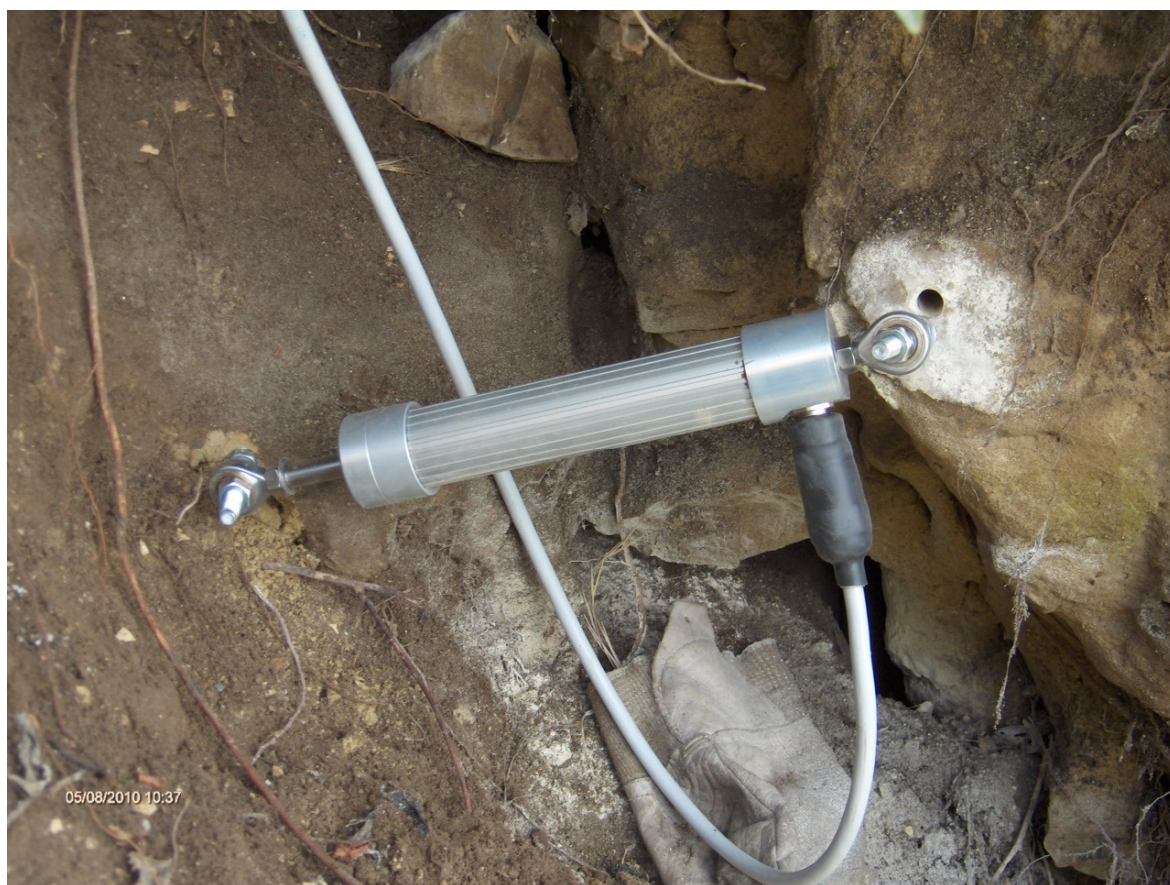
Figura 1 – Fessurimetro

Nel corso degli ultimi anni sono stati svolti diversi studi geologico-tecnici a supporto degli interventi di consolidamento della rupe di Montefalcone Appennino. Gli studi hanno riguardato, principalmente, rilievi di superficie circa lo stato di conservazione della parte arenaceo-calcarenitica, indagini geognostiche sull'area di sedime delle barriere paramassi e analisi geostrutturali mediante rilievi di alcune sezioni in affioramento. Durante l'intervento del 2010 sono stati installati quattro fessurimetri lungo la porzione alta di alcune fratture beanti. Si tratta di "manicotti" installati a cavallo di alcune fessure poste lungo la rupe in grado di assorbire anche minimi spostamenti delle masse a contatto. Le letture vengono effettuate periodicamente attraverso una centralina raccolta dati collegata ai fessurimetri attraverso dei cavi elettrici.

Nel Novembre 2010, nell'ambito del precedente programma di intervento di consolidamento della rupe di Montefalcone, sono stati installati n° 4 fessurimetri posti a cavallo di evidenti fessure beanti subverticali che definiscono corpi arenacei di importanti dimensioni.

Il controllo quasi quinquennale della strumentazione installata non ha evidenziato particolari spostamenti delle masse di roccia sotto osservazione. I picchi evidenti nei grafici allegati, coincidenti con i mesi di Gennaio 2014 e 2015, poiché segnalati da tutti i sensori (fessurimetri), potrebbero essere legati alla umidità/condensa sul circuito stampato della centralina che in caso di marcato maltempo risulta spesso sommersa dalla neve.

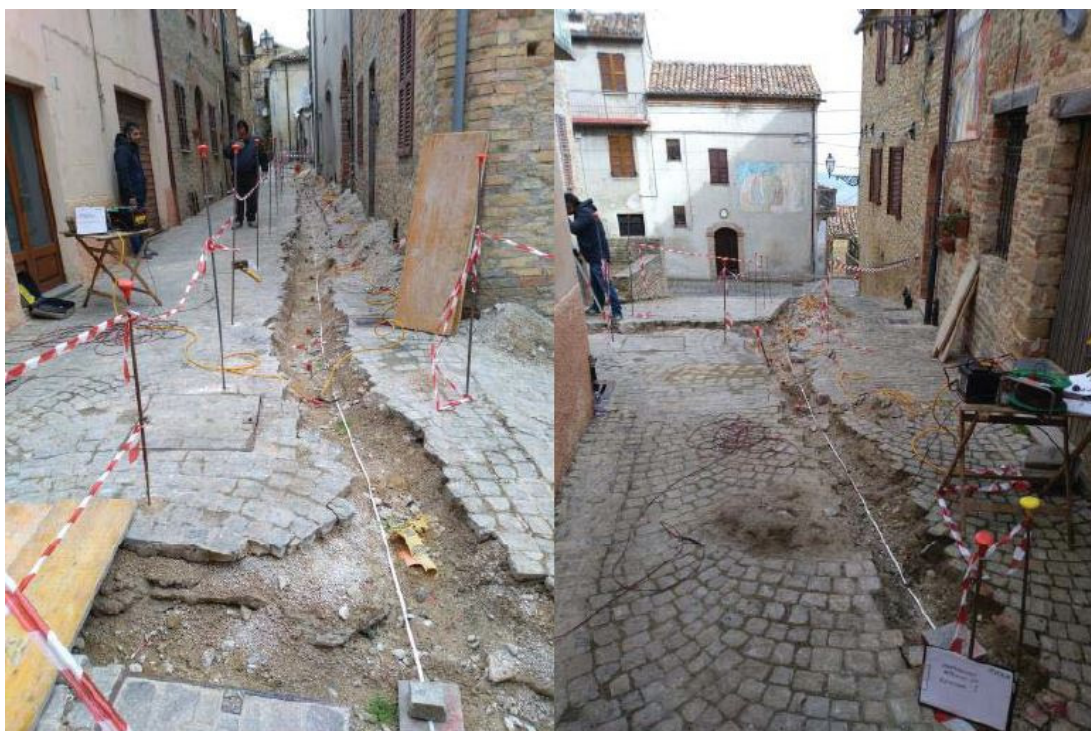
Figura 2 – Linee di indagine sismica a riflessione (Sx -MFA4P – Dx – MFA5P)

In questa occasione invece, lo studio è stato finalizzato principalmente ad implementare tale tipo di attività investigativa estendendola a tutto il corso principale parallelamente al ciglio della scarpata e al fronte più esposto della linea edificata. Inoltre un'altra linea di indagine è stata effettuata in direzione normale alla linea di scarpata per investigare quanto più in profondità il corpo abitato. Lungo una sezione dalle congrue dimensioni è stata rimossa sia la pavimentazione, sia il massetto in cls. al fine di ottenere una ottimale risoluzione delle acquisizioni sismiche.

Allo scopo di implementare le indagini e quindi le conoscenze sullo stato di fatturazione dell'ammasso arenaceo sulla cui sommità sorge il Centro Storico di Montefalcone Appennino state effettuate indagini sismiche a riflessione su altre 2 linee sismiche denominate MFA4P e MFA5P. La 4P è stata posizionata lungo il corso principale parallelamente al ciglio della scarpata e al fronte più esposto della linea edificata. La 5P è stata effettuata in direzione normale alla linea di scarpata per investigare quanto più in profondità il corpo abitato. In questa fase, una volta accertata la compatibilità dell'indagine con le tipologie dei sottoservizi presenti, è stato necessario rimuovere sia una parte della pavimentazione, sia il massetto in cls. al fine di ottenere una ottimale risoluzione delle acquisizioni sismiche.

Il risultato finale della prospezione (Tavole 7, 8) mostra dall'alto verso il basso la variazione altimetrica (s.l.m.) dell'indagine, la sezione stack migrata finale in tempi doppi (millisecondi) e la variazione con la progressiva della copertura (Fold) della prospezione. L'indagine sismica, oltre ad una generale immersione appenninica dell'ammasso roccioso, ha confermato i risultati già ottenuti nella precedente campagna geofisica del 2013 evidenziando in tutte le due aree indagate, la presenza di numerose fratture entro i primi 30 – 40 metri di profondità; alcune fratture invece, partendo dagli strati più superficiali, si addentrando nell'ammasso roccioso fino a profondità notevoli che superano i 60 – 70 metri dal piano campagna. In entrambe le sezioni stack finale (TAVV. 7 e 8) le discontinuità hanno generalmente una giacitura subverticale e tutte interessano gli strati più superficiali almeno entro i 10 metri di profondità dal piano campagna. Nella MFA4P va segnalata senza dubbio una frattura molto superficiale in corrispondenza della progressiva 14.2 metri. Meno compromessa è la situazione mostrata dalla sezione stack finale relativa alla linea MFA5P (TAV. 8) dove la fratturazione, seppur superficiale, presenta un andamento generalmente contrario all'andamento del versante. A questo punto sarebbe opportuno sovrapporre una sezione geologico-stratigrafica sulla sezione sismica in modo tale da valutare se tali fratture hanno o meno la stessa giacitura degli strati dell'ammasso roccioso.

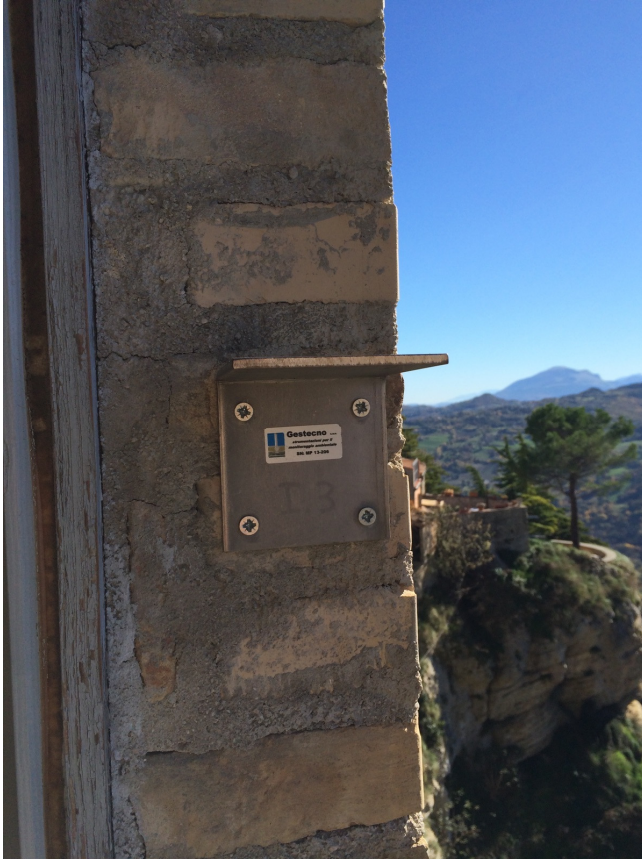
Figura 3 – Base inclinometrica

La base inclinometrica n° 7 ha mostrato, durante il periodo di controllo, modestissime indicazioni di inclinazione in direzione monte (NW) rispetto alla

rupe. Pur non rappresentando, ad oggi, un elemento preoccupante appare necessario dare continuità ai controlli in modo da accertare eventuali evoluzioni indicative di reali movimenti della parete rocciosa.
