PROGETTO ESECUTIVO

Provincia di Fermo
Settore Viabilità - Infrastrutture - Urbanistica - Patrimonio - Edilizia scolastica

INTERVENTI DI RESTAURO E RISANAMENTO
CONSERVATIVO DELL'EDIFICIO SEDE DEL
CONSERVATORIO MUSICALE "G.B. PERGOLESÌ" DI FERMO
via dell'Università, 16 - Fermo

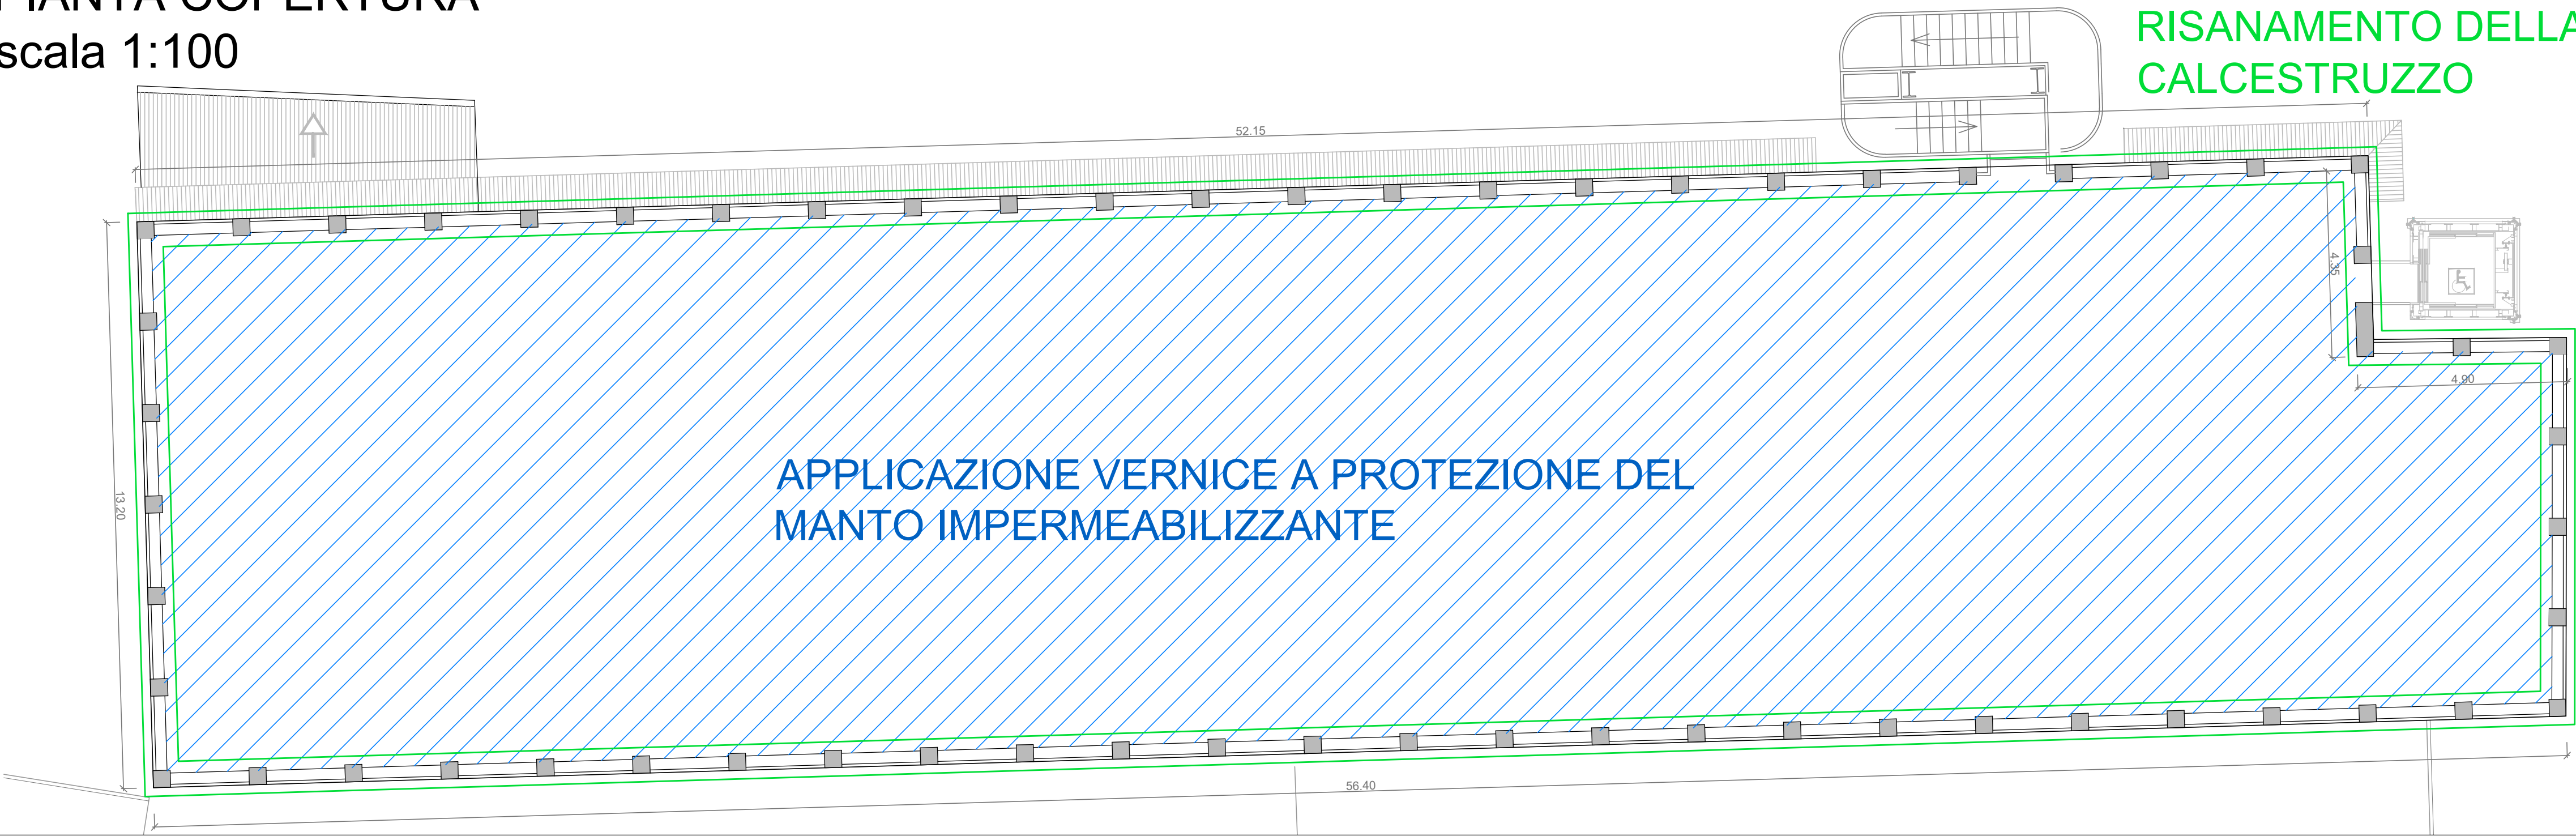
PIANTA COPERTURA
scala 1:100

RISANAMENTO DELLA BALAUSTRADA IN CALCESTRUZZO

APPLICAZIONE VERNICE A PROTEZIONE DEL
MANTO IMPERMEABILIZZANTE

INTERVENTO SUL SOLAIO DI
COPERTURA
-applicazione di vernice protettiva da applicare direttamente sul manto impermeabile esistente dell'intera superficie di calpestio
