ACQUASANTA TERME

CONSOLIDAMENTO  
DELLE PENDICI ROCCIOSE  
AL KM 158+100  
DELLA S.S. 4 "SALARIA"  
IN FRAZIONE QUINTODECIMO

PROGETTO DEFINITIVO-ESECUTIVO

- Relazione tecnica

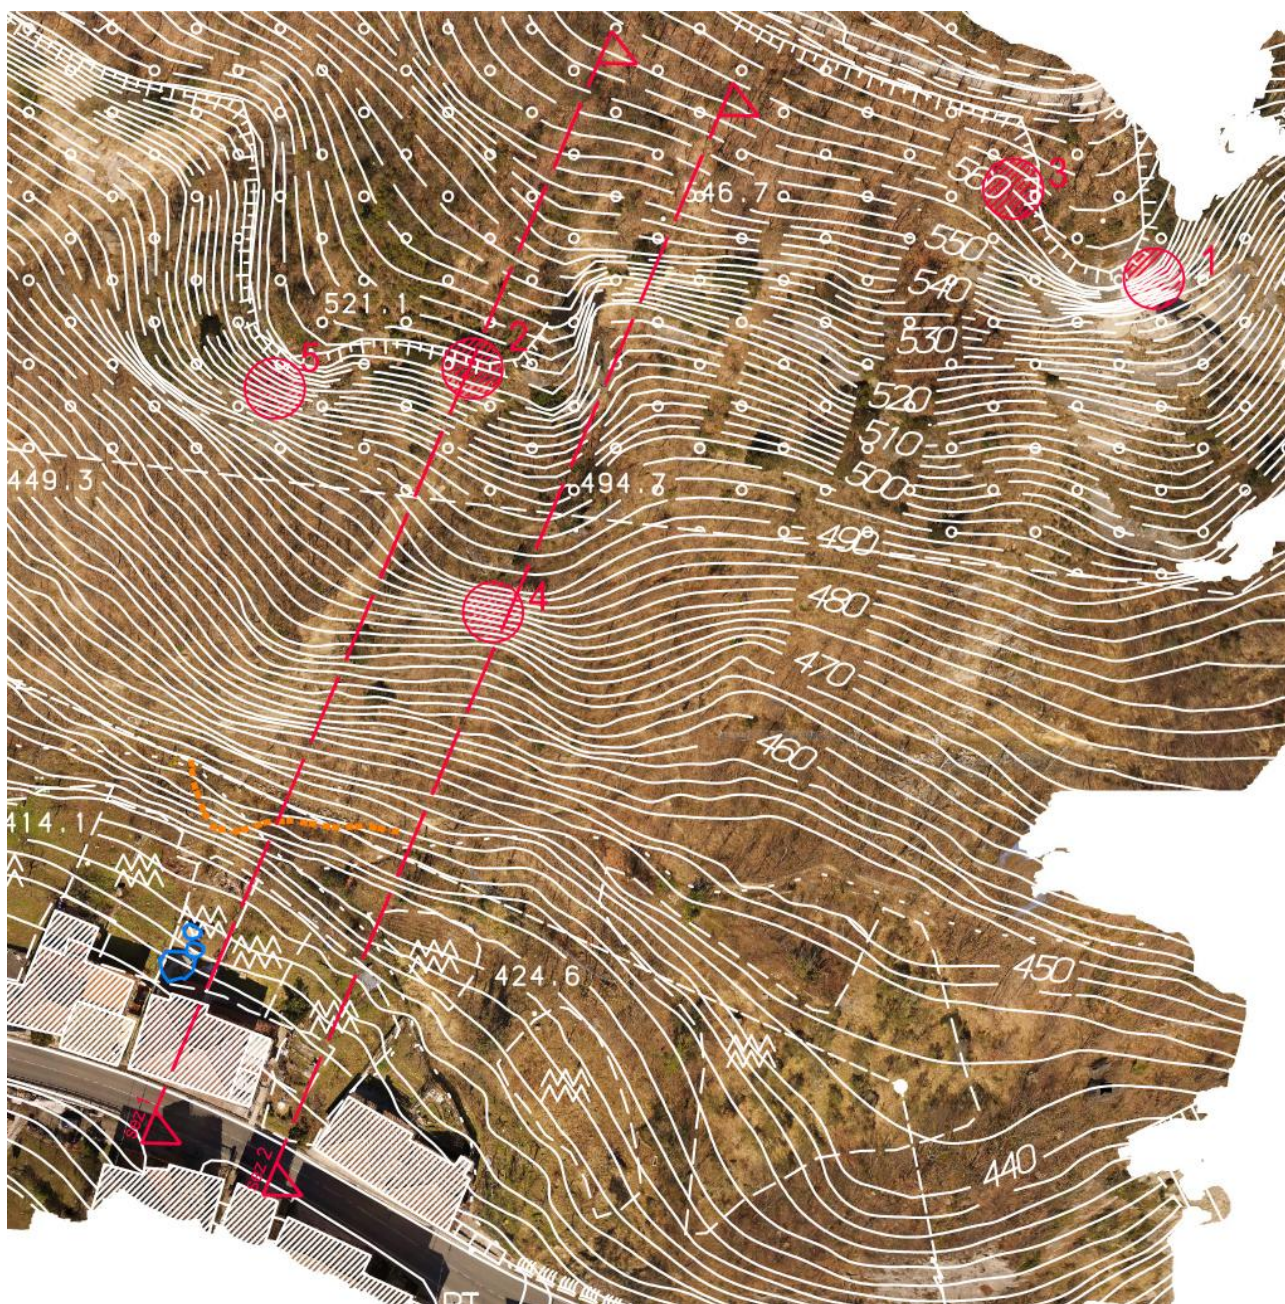
questa fase sull'intera area, le aree di intervento si sono limitate alle zone 2 e 4 così come individuato nella figura sottostante.

Come già detto in precedenza, data l'elevata estensione del versante roccioso, in relazione all'esigua somma a disposizione dell'Amministrazione e considerata l'impossibilità di intervenire in

Da non sottovalutare comunque le pericolosità riscontrate negli altri tre settori esaminati che necessitano comunque di un intervento di messa in sicurezza in un lasso di tempo relativamente breve.
