Comune di MONTEFALCONE APPENNINO

CONSOLIDAMENTO DELLA RUPE DEL CAPOLUOGO E PROTEZIONE DELLE INFRASTRUTTURE SOTTOSTANTI

PROGETTO ESECUTIVO

RELAZIONE GENERALE

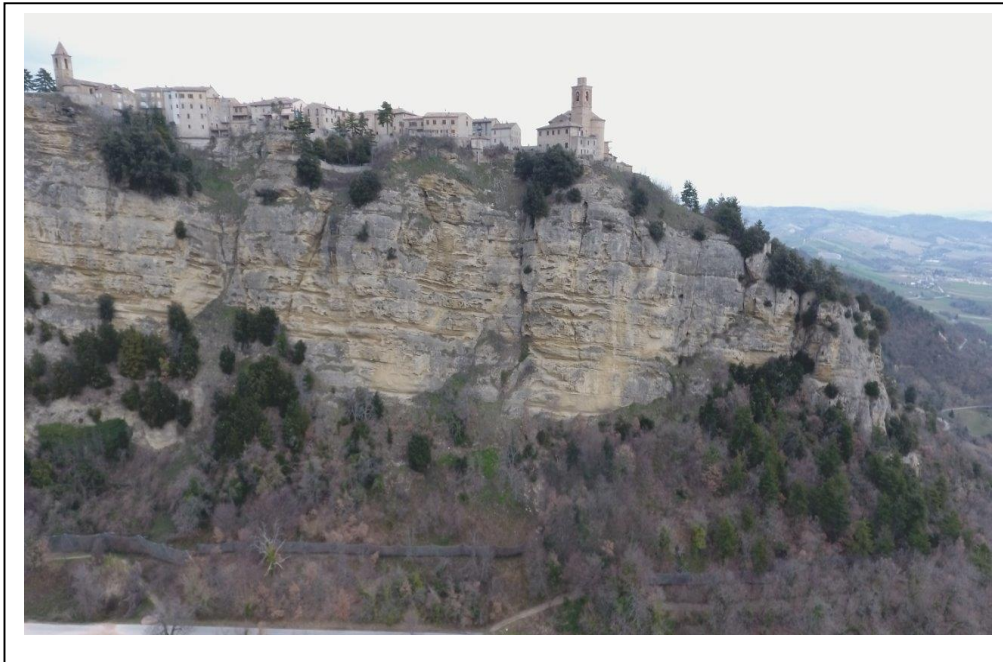
Panoramica area di intervento

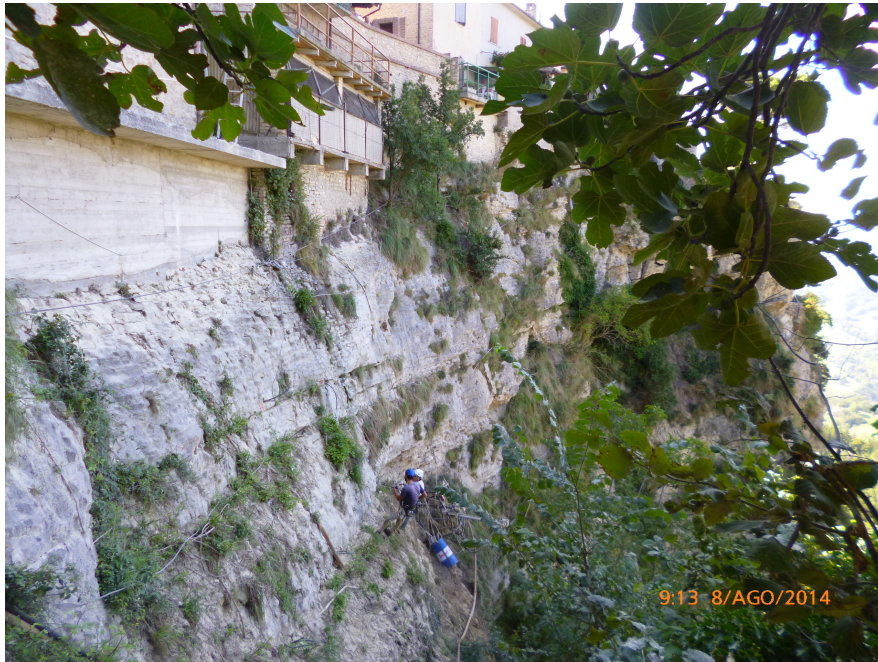
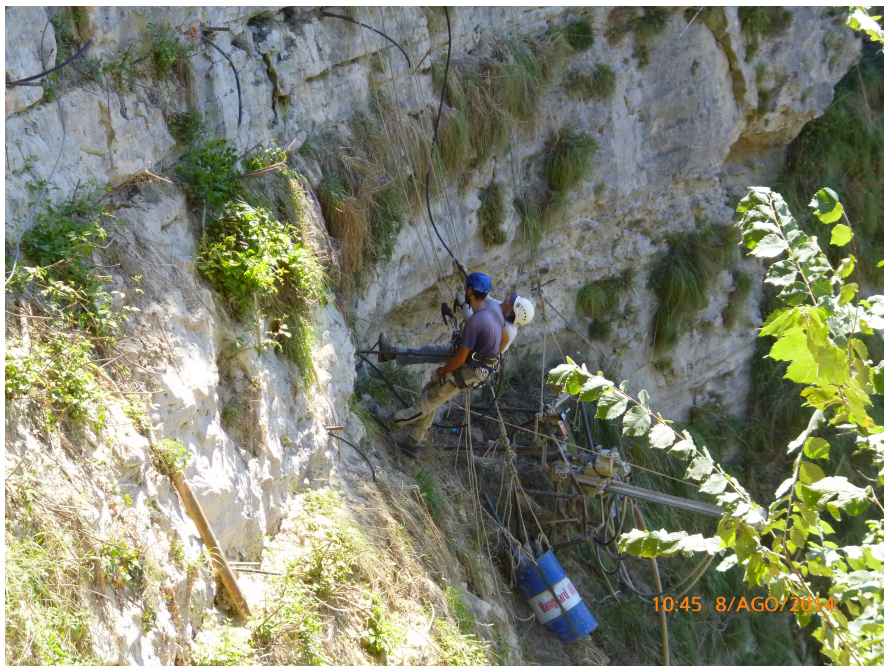
La chiodatura sarà completata anche da un collegamento di ancoraggio fra i singoli punti di chiodatura con una fune continua in acciaio in trefoli a formare una rete. Tale sistema consentirà di ripartire lo sforzo di trazione fra punti vicini per ottenere un maggior efficacia dell'intervento. L'intervento sarà esteso anche alle chiodature del precedente intervento del 2014.

Intervento di chiodatura già realizzato (Agosto 2014)
