COLLEGAMENTO CICLOPEDONALE IN PROSSIMITÀ DELLA FOCE DEL FIUME ASO TRA I COMUNI DI ALTIDONA E PEDASO

PROGETTO ESECUTIVO

RELAZIONE BOTANICO VEGETAZIONALE

RELAZIONE BOTANICO-VEGETAZIONALE

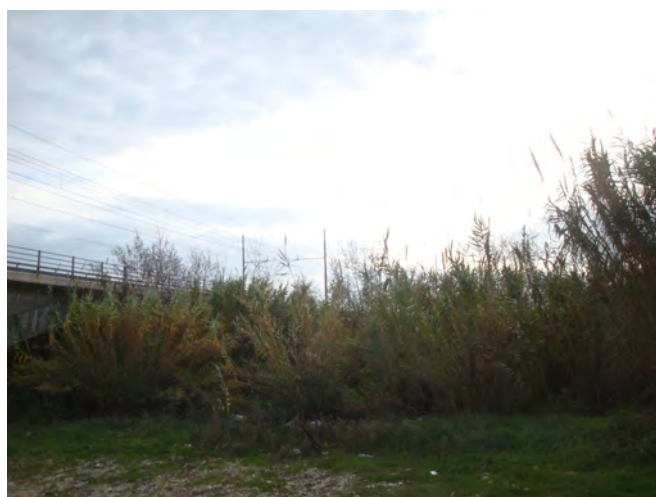
– in sponda orografica sinistra si rileva la presenza sull'argine ed in parte nell'alveo di un'estesa copertura a canna domestica con alcuni esemplari isolati di salice (*Salix* spp.) e pioppo nero (*Populus nigra*) allo stato arbustivo. Alcuni esemplari isolati di robinia (*Robinia pseudoacacia*) si rinvenivano al piede esterno dell'argine in prossimità del depuratore del Comune di Altidona. In corrispondenza dell'area pubblica denominata Parco dei due ponti, in comune di Altidona, la vegetazione prossima all'argine si arricchisce per la presenza di una siepe di alloro (*Laurus nobilis*) e delle specie arboree quali alloro, corbezzolo (*Arbutus unedo*), lentisco (*Pistacia lentiscus*), pioppo nero (*Populus nigra*), melograno (*Punica granatum*), viburno tino (*Viburnum tinus*), che compongono la fascia di vegetazione con funzione “schermante” disposta a semicerchio in prossimità del depuratore (a nord di quest'ultimo);

Argine prossimo al ponte ferroviario
popolamenti a canna domestica con qualche salice arbustivo

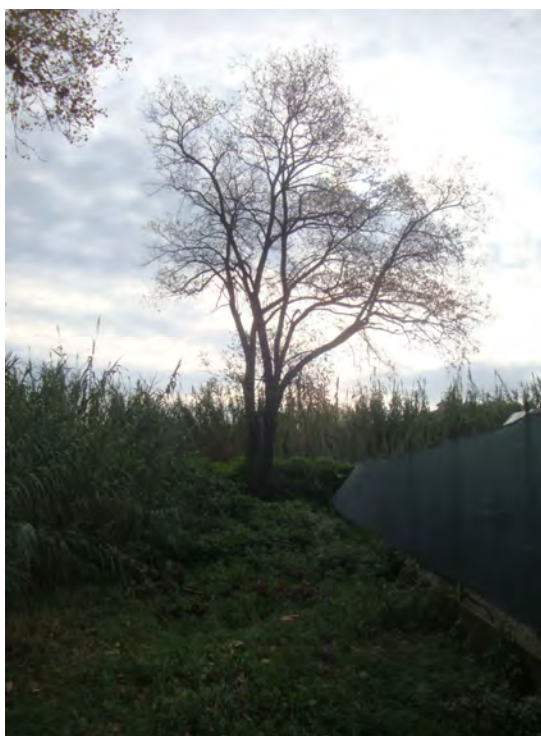
Robinia radicata al piede esterno dell'argine
in prossimità del depuratore

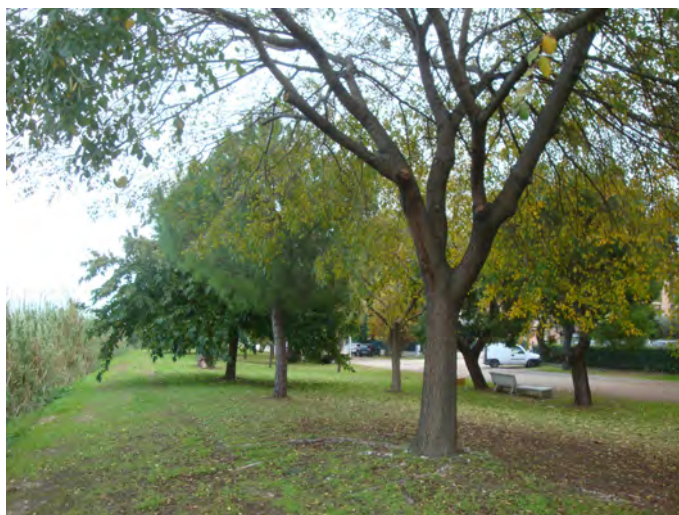
arbustivi. A ridosso dell'argine, a sud, è presente una fascia di verde pubblico che si sviluppa parallelamente al fiume dove sono presenti delle alberature disposte in filari costituite da salici (*Salix* spp.), pino d'aleppo (*Pinus halepensis*), gelso (*Morus platanifolia*), pioppo nero (*Populus nigra*), farnia (*Quercus robur* f. *fastigiata*).

Vegetazione arborea dell'area a verde pubblico
prossima all'argine destro

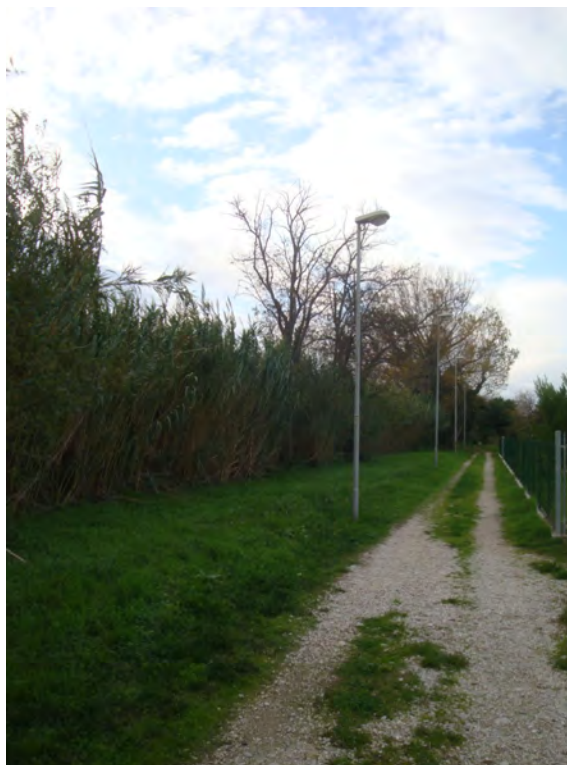
- in sponda sinistra oltre alla canna domestica, che ricopre l'argine e discende in parte anche nell'alveo, si ha della robinia (*Robinia pseudoacacia*) disposta in piccoli gruppi e qualche pioppo nero isolato radicati in prossimità del piede esterno dell'argine;

Robinie radicata al piede esterno dell'argine

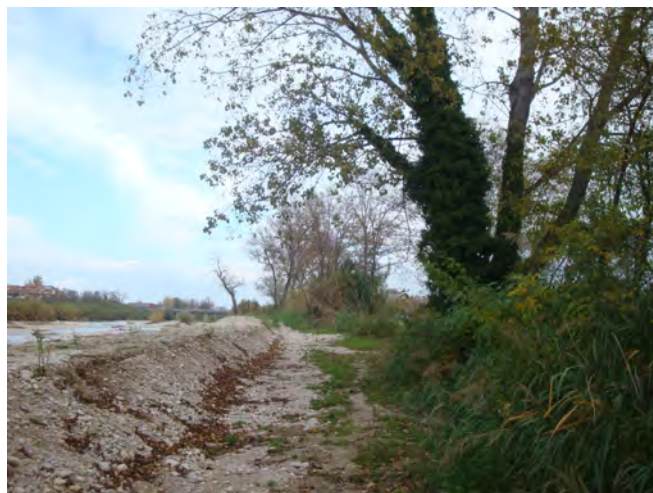
- in sponda destra a partire dal ponte della A14 si ha un tratto di argine di m. 170 circa privo di vegetazione, eccezion fatta per un grosso pioppo posto a m. 120 circa. Alle spalle dell'argine (direzione sud) si rinvencono alcune robinie e pioppi neri. Proseguendo in direzione della foce si ha della canna domestica che forma una fascia di vegetazione, a ridosso dell'argine in alveo. Ai margini del popolamento vi sono alcuni esemplari di salice e pioppo nero arbustivi.

Argine privo di vegetazione;
pioppo nero nell'area retrostante

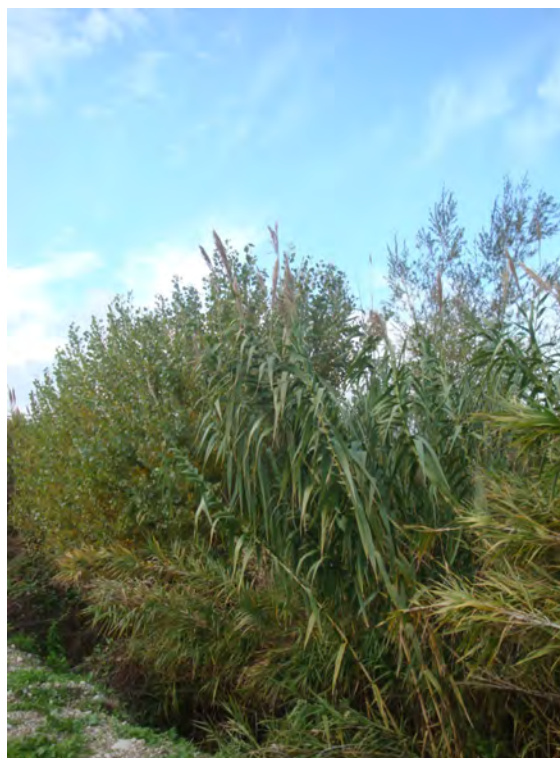
Pioppi neri e salici arbustivi radicati al margine
del popolamento a canna domestica
